Il restauro strutturale di Villa Favorita

# Il restauro strutturale di Villa Favorita

di Rodolfo Antonucci, Stefano Leoni, Giuseppe Lucarini

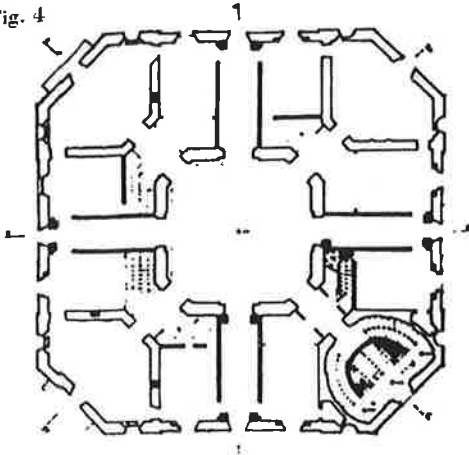
Fig. 4

sezione trasversale ed il modulo elastico (fig. 3);  
 - indagini endoscopiche per valutare lo stato di conservazione delle strutture lignee non in vista, il grado di ammorramento agli incroci fra le murature (figg. 3, 4).

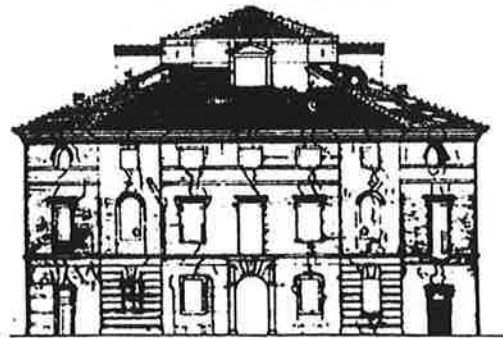
Fig. 1

L'abbandono, il tempo e gli eventi sismici hanno pesantemente offeso la struttura. Le strutture murarie sono interessate da lesioni in corrispondenza di tutte le aperture, della ripresa di muratura e di canne fumarie. Le murature perimetrali risultano staccate da quelle trasversali o per lesioni in prossimità degli innesti o da lesioni che interessano i muri trasversali stessi (in genere inclinate) (figg. 1, 2, 6, 7).

Quest'ultima tipologia di lesioni è conseguenza di un movimento verso l'esterno di tutta la muratura perimetrale, movimento denunciato anche da un notevole fuoripiombo. Infatti fra il 1° livello ed il terreno si rileva un fuoripiombo di 8,5 cm. su un'altezza di 4,70 m., mentre fra il primo livello ed il piano di gronda ( $h=7,80$  m.) è di 6,5 cm.

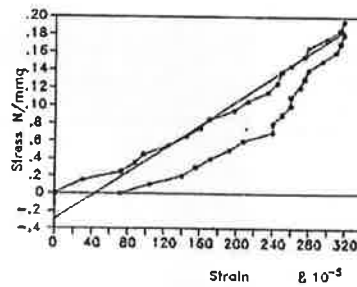
Fig. 11

Il muro interno che circonda il vano centrale presenta uno stato tensionale non uniforme (valori medi lato interno  $-0,37 \text{ N/mm}^2$ , lato esterno  $-0,48 \text{ N/mm}^2$ ) che denuncia gli effetti della spinta della volta ed anche il corretto percorso delle forze (fig. 11).
