Il restauro strutturale di Villa Favorita

# Il restauro strutturale di Villa Favorita

di Rodolfo Antonucci, Stefano Leoni, Giuseppe Lucarini

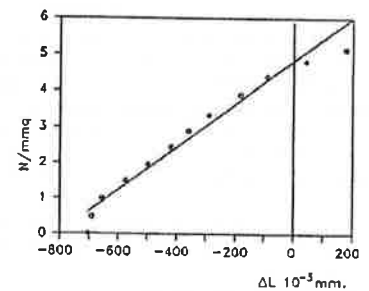
Fig. 11

Il muro interno che circonda il vano centrale presenta uno stato tensionale non uniforme (valori medi lato interno  $-0,37 \text{ N/mm}^2$ , lato esterno  $-0,48 \text{ N/mm}^2$ ) che denuncia gli effetti della spinta della volta ed anche il corretto percorso delle forze (fig. 11).

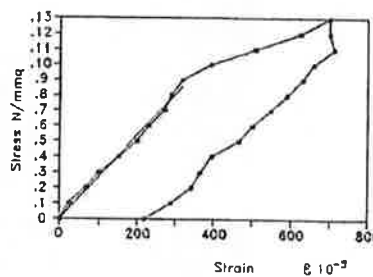
Fig. 12

Il valore medio della sollecitazione è confrontabile con quello ottenibile da un'analisi statica in cui si è tenuto conto della spinta della volta centrale e di quelle adiacenti. In fig. 12 è consegnato il modello agli elementi finiti della volta centrale.
