CANTIERE

CASCINA TRIULZA MILANO

Cascina Triulza è ubicata all'interno del Sito Espositivo di EXPO 2015. La cascina comprende alcuni edifici di valore storico e altri costruiti a supporto dell'attività agricola e, successivamente, ridestinati ad altre funzioni, privi di particolare carattere architettonico. La collocazione nel sito di EXPO ha ridisegnato funzioni e possibilità del complesso, che si pone come parte dell'esposizione, con l'obiettivo di restare patrimonio del Comune di Milano dopo la manifestazione. Durante l'evento, enti, associazioni e organizzazioni internazionali non-governative avranno a disposizione un'area, all'interno della

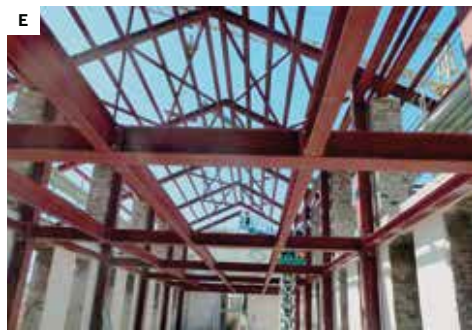
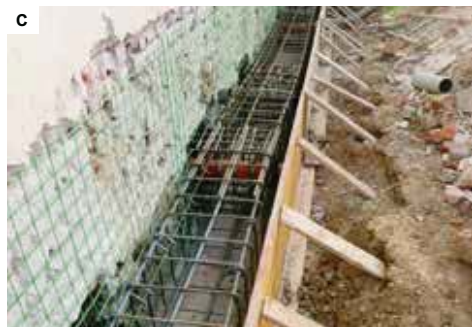
**DEMOLIZIONI**

A seguito degli interventi di consolidamento strutturale, è stato possibile procedere alle demolizioni di alcune porzioni dei fabbricati. Gli interventi di demolizione hanno interessato soprattutto le coperture, rimosse e ricostruite con la nuova struttura (metallica o lignea), e parte dei solai interni, in particolare dell'edificio Residenza.

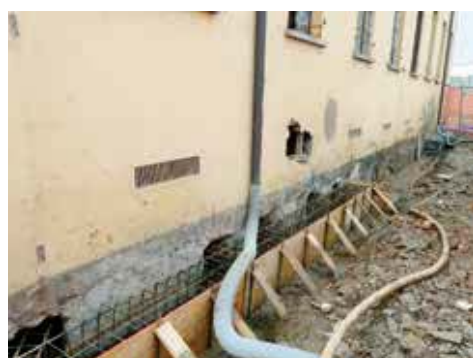
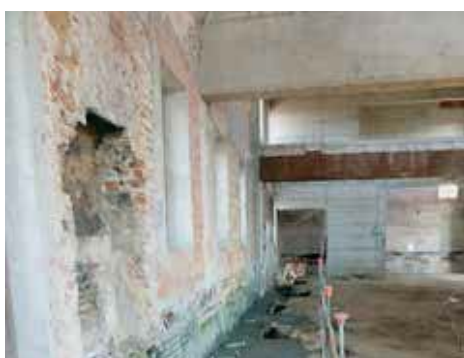
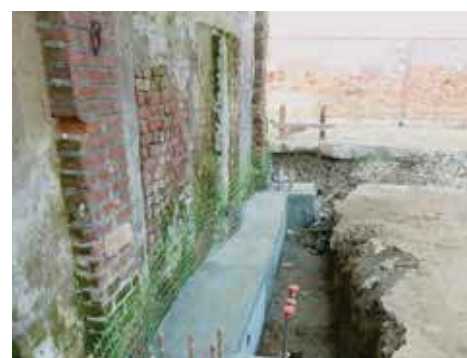
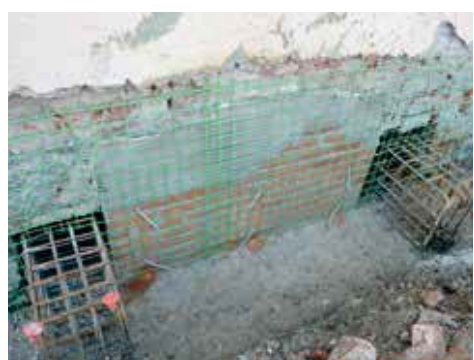
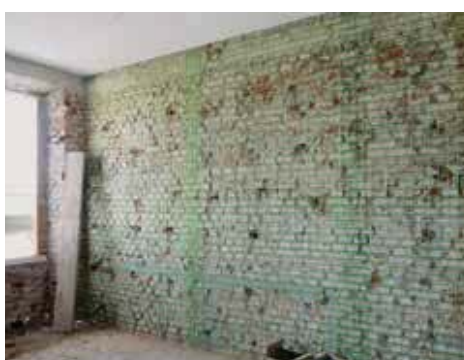
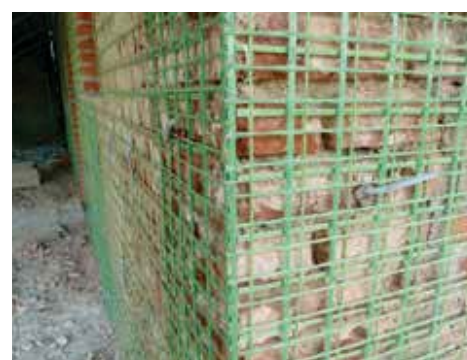
FASI

Esecuzione > Dalle analisi, necessarie su questo tipo di manufatto destinato a nuova destinazione d'uso, è emersa la necessità di rinforzo strutturale sia delle fondazioni che delle murature portanti esistenti. A titolo di esempio, nell'edificio Residenza sono stati realizzati dei graticci di travi (fondazioni nastriformi), solidarizzate, attraverso barre passanti ad aderenza migliorata, alla muratura esistente, che aveva fondazioni poco profonde o del tutto assenti (muro direttamente fondato senza sottomuro). Realizzato lo scavo, sono state effettuate le demolizioni parziali della muratura al piede e successivamente posate le gabbie di armatura passanti (il passo è variabile, in

relazione alla necessità di rinforzo). Casserati i lati, sia interno che esterno, è stato effettuato il getto (sp. 80 cm circa). Tra i cordoli gettati è stato realizzato un magrone per la posa del vespaio aerato (sp. 50 cm), a raggiungimento della quota superiore delle mensole di c.a., realizzate per l'appoggio delle strutture metalliche. L'intervento di rinforzo della muratura esistente è stato compiuto con intonaco con malta idraulica CSII (sp. 3 cm) abbinato a una rete di fibra di vetro (99x99 T192). Un'altra rete di fibra di vetro (66x66 T96) si sovrappone alla prima per i primi 50 cm dal piano di calpestio, inserendosi tra muratura e rinforzo di c.a. per altri 50 cm (h tot 100 cm).

Attraverso i sopralluoghi in sito e le successive campagne di rilievi e sondaggi, sono state testate le fondazioni, le murature e le capriate esistenti, in modo da definire le caratteristiche statiche residue e lo stato di conservazione dei materiali. Sono stati eseguiti, in generale nel sito, 15 pozzetti esplorativi sulle fondazioni degli edifici esistenti, 3 prove di carico su piastra, eseguite alla profondità di imposta delle

fondazioni, un sondaggio a 10 m dal piano di campagna, attraverso un carotaggio continuo, con prelievo di campioni per le analisi di laboratorio e prove dinamiche puntuali, 2 prove penetrometriche dinamiche continue, spinte fino a 10 m dal piano di campagna, e una prospezione sismica M.A.S.W. (Multichannel Analysis of Surface Waves) per la verifica della classificazione dei terreni di fondazione.

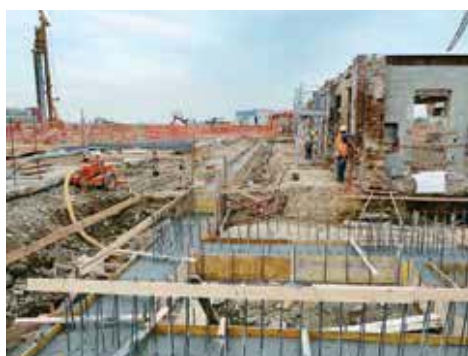
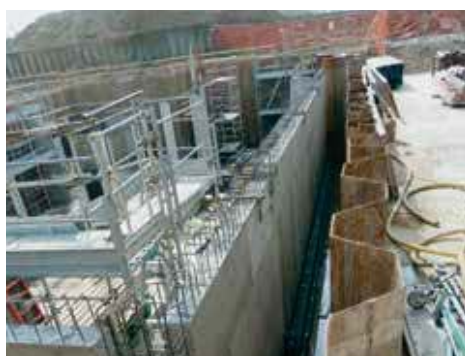
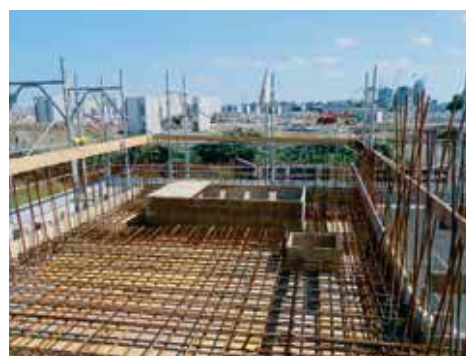
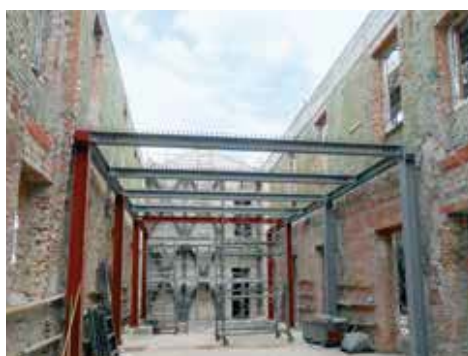
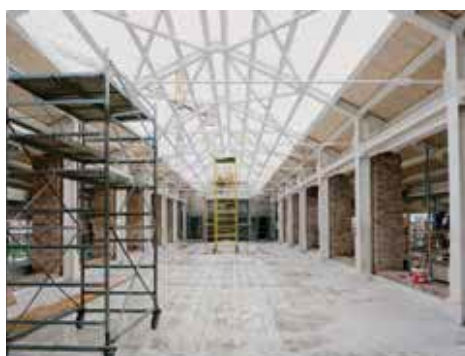
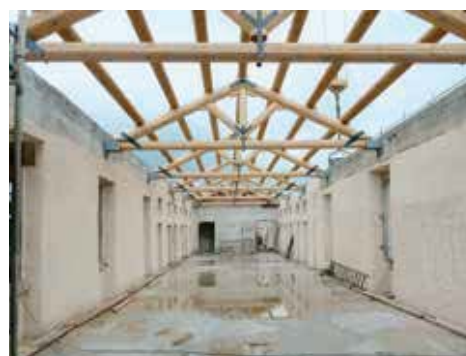
**ZOOM: STRUTTURE**

Esecuzione > Le elevazioni sono state genericamente realizzate con telai di carpenteria metallica, inseriti all'interno dell'edificio a distanze differenti dalla muratura (come conseguenza della sua irregolarità) e da quest'ultima, non in grado di supportare ulteriori carichi, strutturalmente indipendenti. Per l'edificio della Residenza sono stati utilizzati pilastri e travi in profili HEA200 e HEA240. Le travi sono state piolate all'estradosso e rese collaboranti con il solaio ($\Phi = 16$ mm; $h = 100-125$ mm; $i = 8-10$ cm). L'edificio è stato suddiviso in 4 porzioni strutturali, unite attraverso giunti sismici (sp. 5 cm). La struttura della Stalla, invece, è stata realizzata con pilastri HEB300 ($i = 5$ m circa), installati attraverso una piastra d'appoggio

(dim. 50x60x2 cm) con fazzoletti per l'irrigidimento (4 da 10x8x2 cm e 2 da 10x60x2 cm), ancorata al getto attraverso 7 tirafondi in barre filettate (M27). All'ala del pilastro prossima alla muratura sono stati saldati 2 fazzoletti (h pari al pilastro, sp. 19 mm, largh. 100 mm) per poter ancorare il pilastro stesso alla muratura retrostante. Il fissaggio è avvenuto tramite barre filettate (M20 sui due fazzoletti), inserite per 25 cm nella muratura e successivo riempimento dei fori con resina bicomponente. Per le porzioni di portico esterne sono stati utilizzati pilastri HEA200. La struttura del Granaio è stata implementata con pilastri HEB280 e HEA400 per la nuova costruzione.

Le fondazioni e le elevazioni interrato sono state realizzate in c.a. Tutti gli edifici sono stati interessati da rinforzi strutturali delle fondazioni. Solo nell'edificio del Granaio è stato realizzato un ampliamento, con funzione di auditorium, che ha previsto la costruzione di una porzione interrata. Alle sottofondazioni è stata legata la porzione di nuova costruzione realizzata con una platea

(sp. 40 cm a quota d'imposta -4 m rispetto alle sottofondazioni) e setti in elevazione (sp. 30 cm), rinforzati con pilastri (sez. 90x120 cm) in corrispondenza dei pilastri di acciaio soprastanti. Nella Stalla, due nuclei di c.a. in elevazione (con setti da 25 cm) fungono da controvento alle estremità dell'edificio.

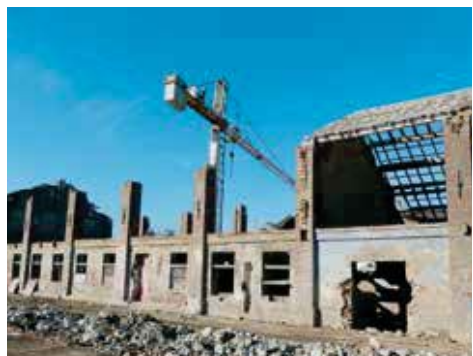
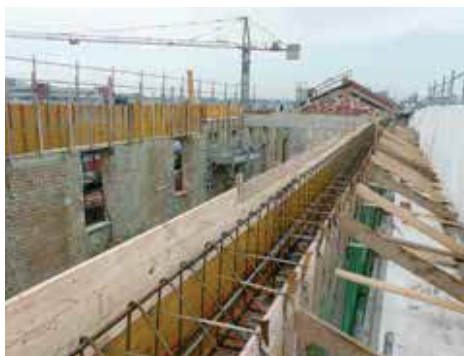
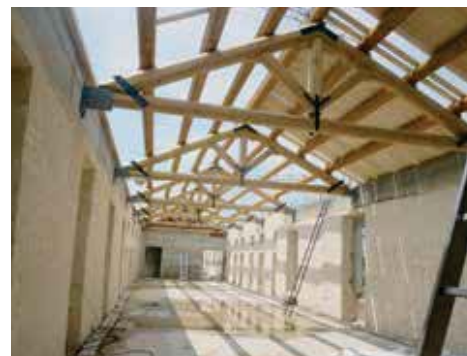
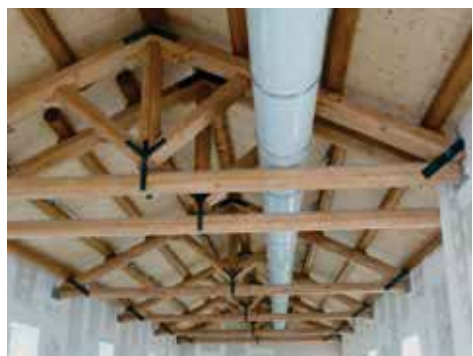
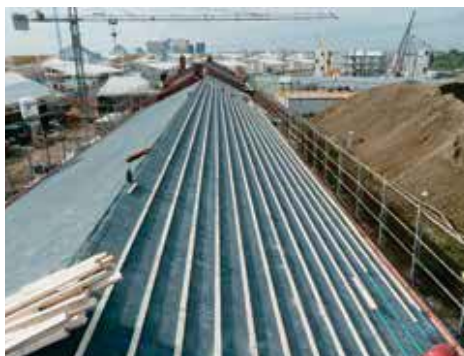
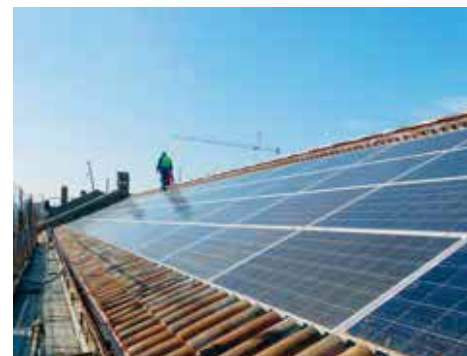
ZOOM: COPERTURE

Esecuzione > Le capriate sono sormontate da una sottostruttura costituita da arcarecci ($\varnothing = 22/100$ cm), ancorati al puntone con tirafondi ($\varnothing 10$, i = 30 cm). Il pacchetto si compone, inoltre, di un tavolato a giunti sfalsati (sp. 2,5 cm), chiodato all'arcareccio con 2 $\varnothing 6$, uno strato di isolamento in lana di legno (sp. 12 cm), un ulteriore assito di legno, su cui sono fissati i correntini per la posa del manto di copertura. La copertura del Granaio, così come quella della Stalla, è in carpenteria metallica. Sul cordolo di c.a. realizzato in cima alla muratura (sez. 50/52x30 cm) sono appoggiate travi HEA240, unite attraverso un piatto nel punto di colmo. L'orditura secondaria,

sovrastante, è costituita da profili HEB140 (i = 180 cm), sormontata da pannelli sandwich di lana di roccia (sp. 15 cm). Nella porzione di portico, le secondarie di copertura (IPE220) sono complanari alle primarie (HEB240). La copertura della Stalla è stata realizzata con profili HEA240 uniti al colmo e poggiati all'interno sui pilastri realizzati in prossimità della muratura e, all'esterno, sui pilastri del portico (HEA200). La struttura secondaria, complanare alla primaria e ad essa imbullonata, è costituita da HEA140 o HEA180 (i = 86 cm). Il pacchetto di copertura è finito al pari di quello delle Residenze, ad eccezione dell'impianto fotovoltaico, qui non previsto.

Le tre coperture degli edifici sono state demolite per essere ricostruite ex novo. Nell'edificio della ex Residenza è stato realizzato un cordolo di c.a. al di sopra della muratura esistente, per l'ancoraggio delle capriate lignee. La connessione avviene attraverso un piatto verticale di appoggio al cordolo di c.a. a cui è saldata una "U" metallica in cui si inserisce la capriata, costituita da puntoni ($\varnothing = 26$ cm), catena

($\varnothing = 22$ cm), monaco e saette ($\varnothing = 22$ cm). Gli elementi di ogni capriata sono legati da staffe metalliche (sp. 5 mm), di forme differenti in relazione alla posizione e fissate con barre filettate zincate ($\varnothing = 8$ o 12 mm). Il cornicione è costituito da un elemento di legno (i = 80 cm, sez. 15x15), rivestito con feltro catramato, fissato al cordolo di c.a. con barre filettate ($\varnothing = 10$ mm) e aggettante verso l'esterno.

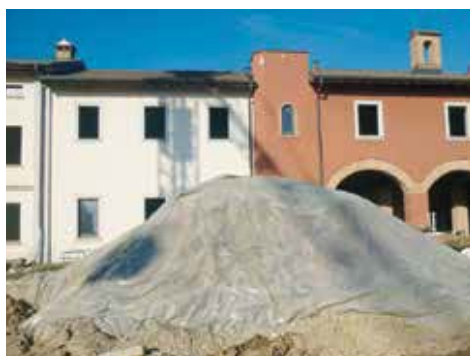
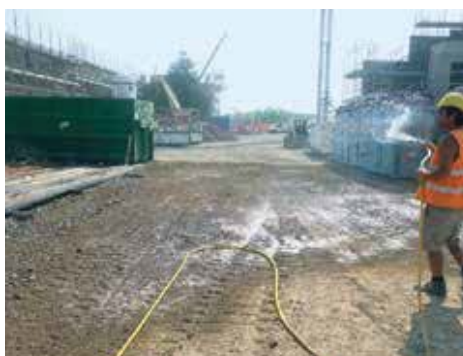
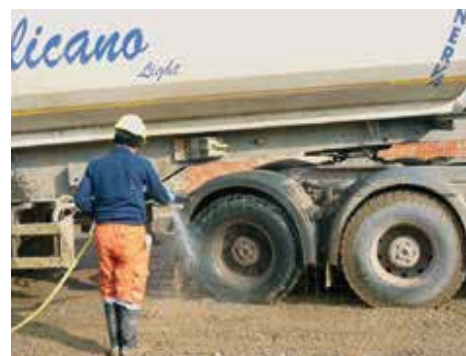
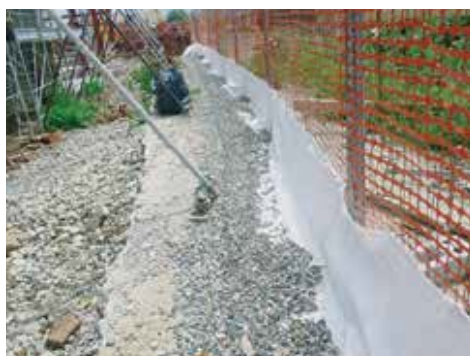
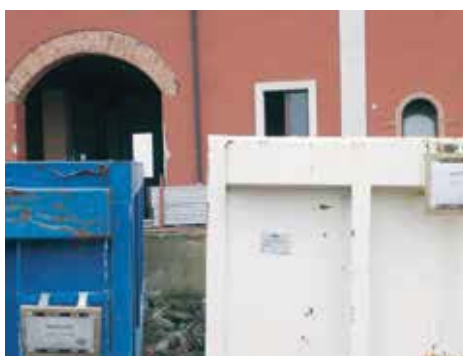
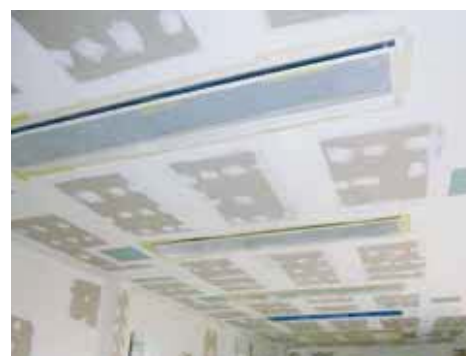
**ZOOM: CANTIERIZZAZIONE E PROTOCOLLO LEED**

Esecuzione > Un aspetto importante, nell'ottica di un impiego sostenibile delle risorse, della riduzione dell'uso di materiale vergine e dei rifiuti destinati a discarica, è stata la scelta di materiali con caratteristiche di sostenibilità. Sono stati privilegiati materiali con un elevato contenuto di riciclato, sia derivante dagli scarti delle lavorazioni che dalla fine della loro vita utile. In particolare, sono state utilizzate risorse locali, riducendo l'impatto ambientale dovuto al trasporto su ruota, spesso sostituito con quello su rotaia. Anche la gestione dei rifiuti ha giocato un ruolo fondamentale per la certificazione, con l'obiettivo di ridurre la quantità di rifiuti da conferire in discarica, riciclandoli e riusandoli, e attraverso

la raccolta differenziata in cantiere e negli uffici. Un ulteriore aspetto protocollato riguarda la riduzione dell'inquinamento in cantiere e del cantiere. Gli accorgimenti principali sono stati: la predisposizione del lavaggio delle ruote per i mezzi in uscita dal cantiere, l'inumidimento della viabilità interna di cantiere e la sua stabilizzazione (attraverso la stesura di materiale inerte) e la prevenzione della perdita di suolo verso l'esterno attraverso il posizionamento di tessuto non tessuto a ridosso delle recinzioni. Particolare attenzione è stata prestata nella scelta dei fornitori, che hanno dovuto fornire documentazioni aggiuntive rispetto alla normale prassi.

La certificazione LEED, riconosciuta a livello internazionale, costituisce una verifica di parte terza, indipendente, delle performance di un intero edificio (o parte di esso) e attesta la sostenibilità complessiva dell'edificio valutandone l'intero processo (cantierizzazione, materiali, vita utile ecc.). Tra le caratteristiche ambientali della Cascina Triulza sono state previste: la riduzione del 76,5% del fabbisogno di energia rispetto a un edificio

tipo di riferimento, la copertura del 56,7% del fabbisogno di energia dell'edificio attraverso energia prodotta da fonti energetiche rinnovabili in sito e la riduzione del 48,8% del fabbisogno di acqua per usi sanitari. L'obiettivo è l'ottenimento della certificazione LEED NC (obiettivo minimo livello SILVER) per edifici di Residenza e il riconoscimento della conformità parziale al protocollo LEED NC per la ex Stalla e Granaio.
